Anschlüsse von Freiflächen an Gebäude – Probleme und Lösungen

22. Pillnitzer Galabautag

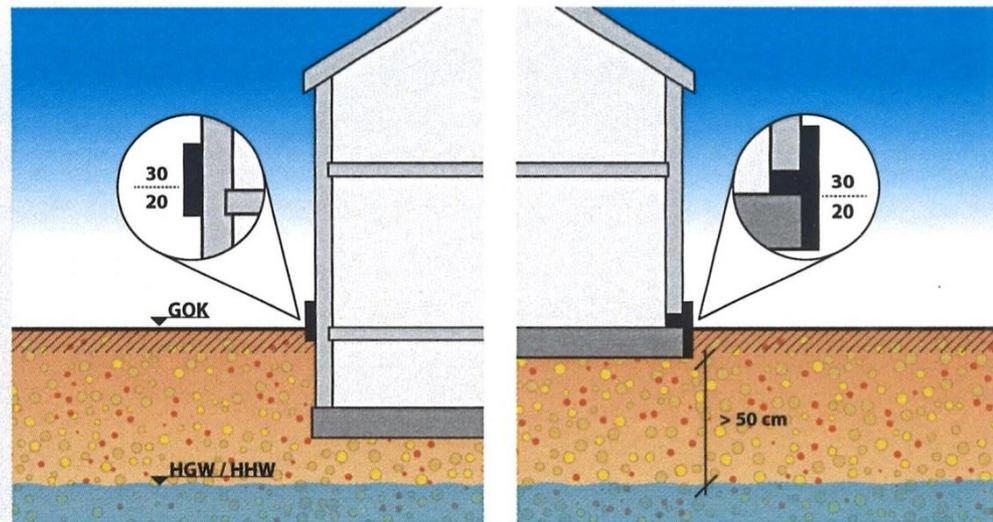
Quelle: Sopro

W4-E Spritzwasser und Bodenfeuchte am Wandsockel sowie Kapillarwasser in und unter Wänden (20 cm unterhalb GOK und 30 cm über GOK)

- darf jetzt auch mit mineralischer Dichtschlämme abgedichtet werden

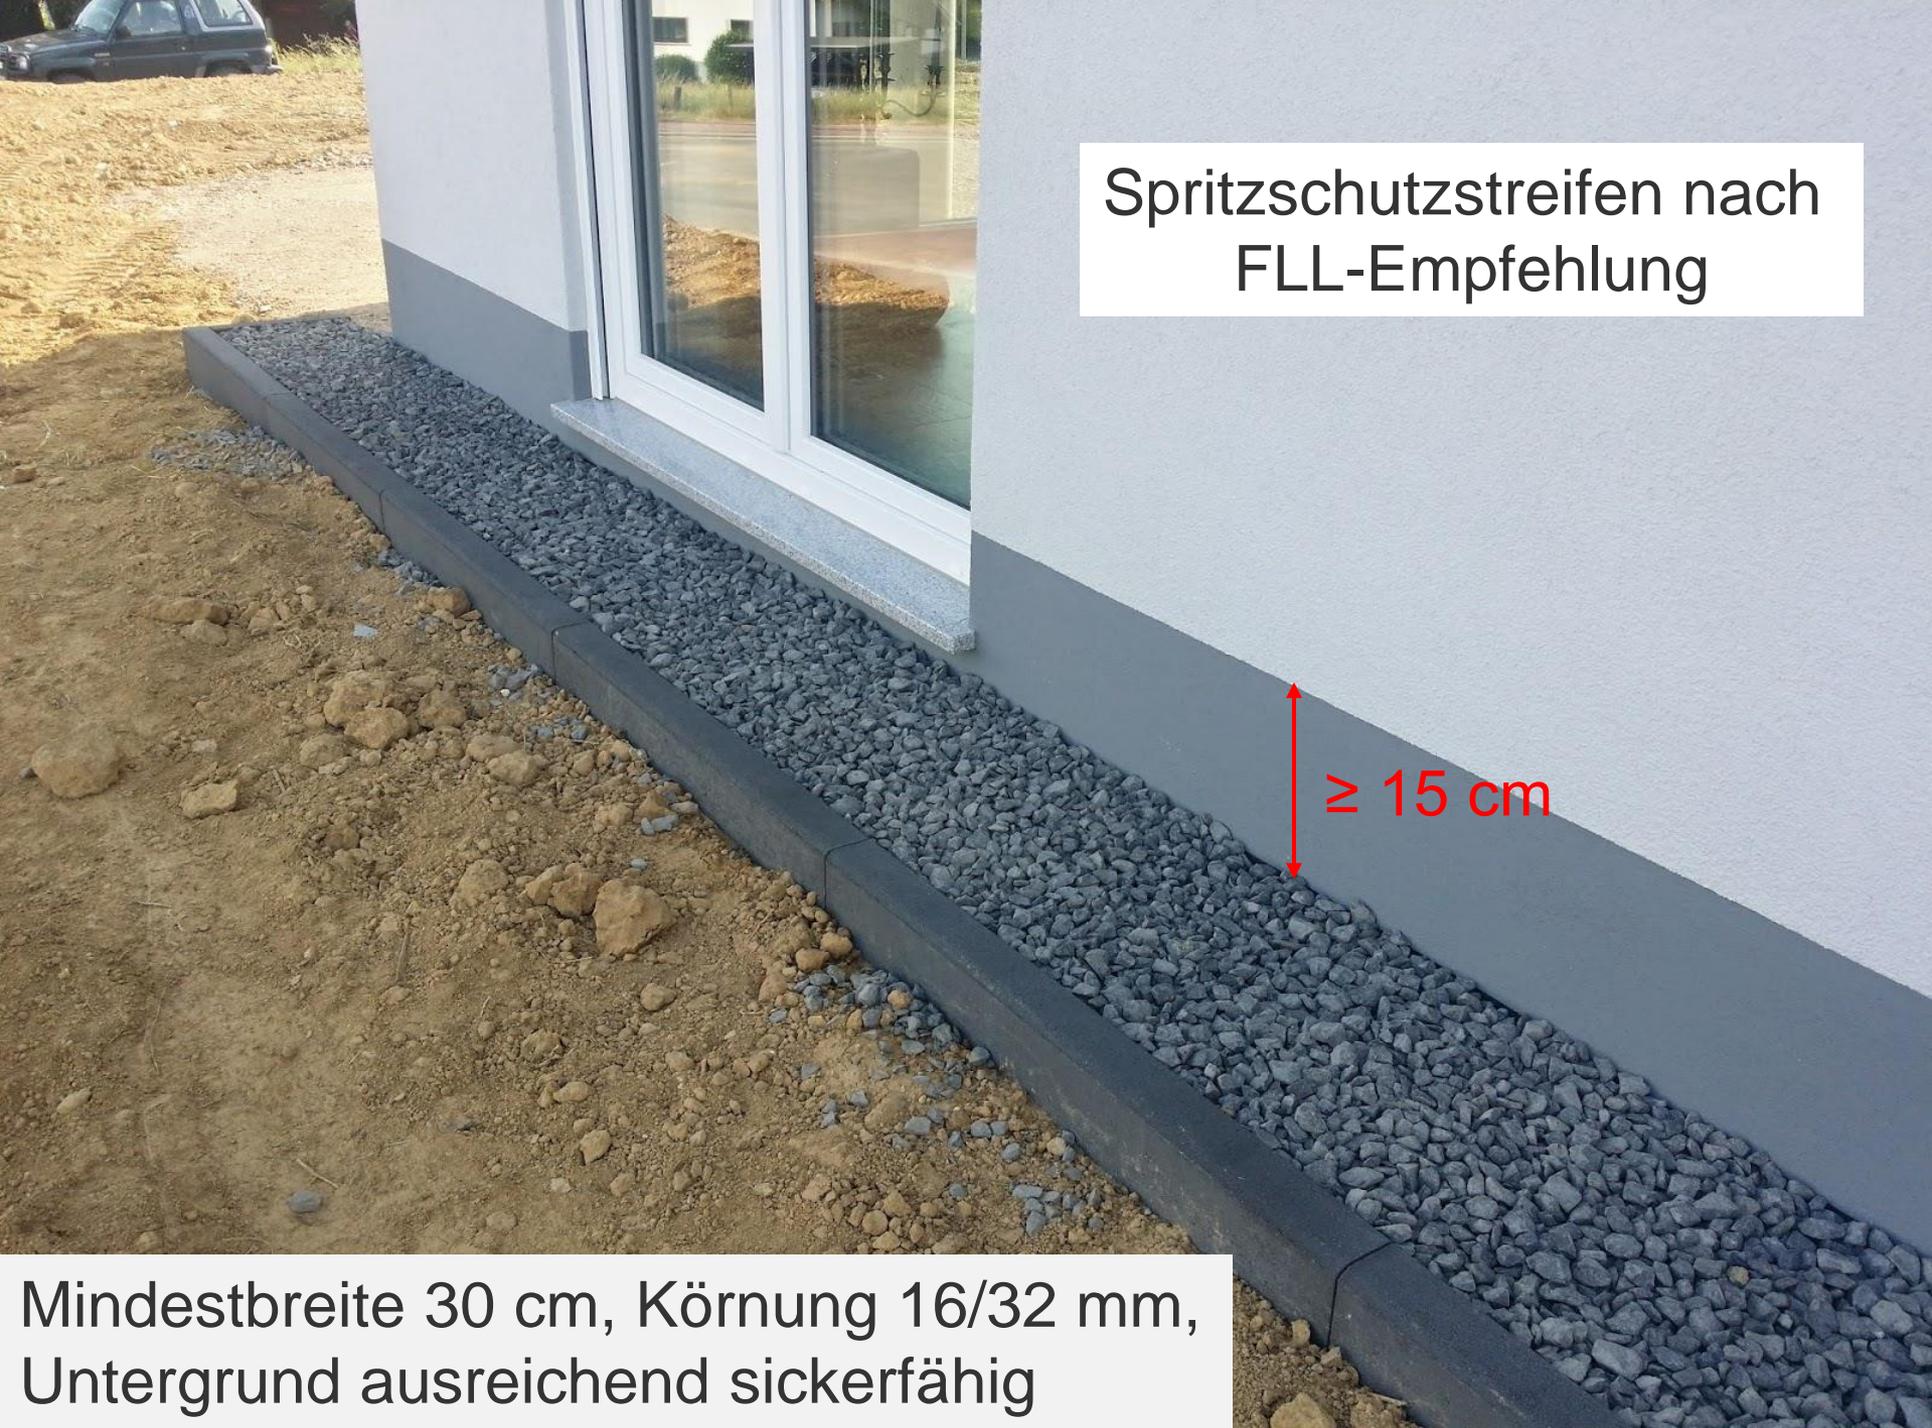
Spritzschutzstreifen nach
FLL-Empfehlung

≥ 15 cm

Mindestbreite 30 cm, Körnung 16/32 mm,
Untergrund ausreichend sickerfähig

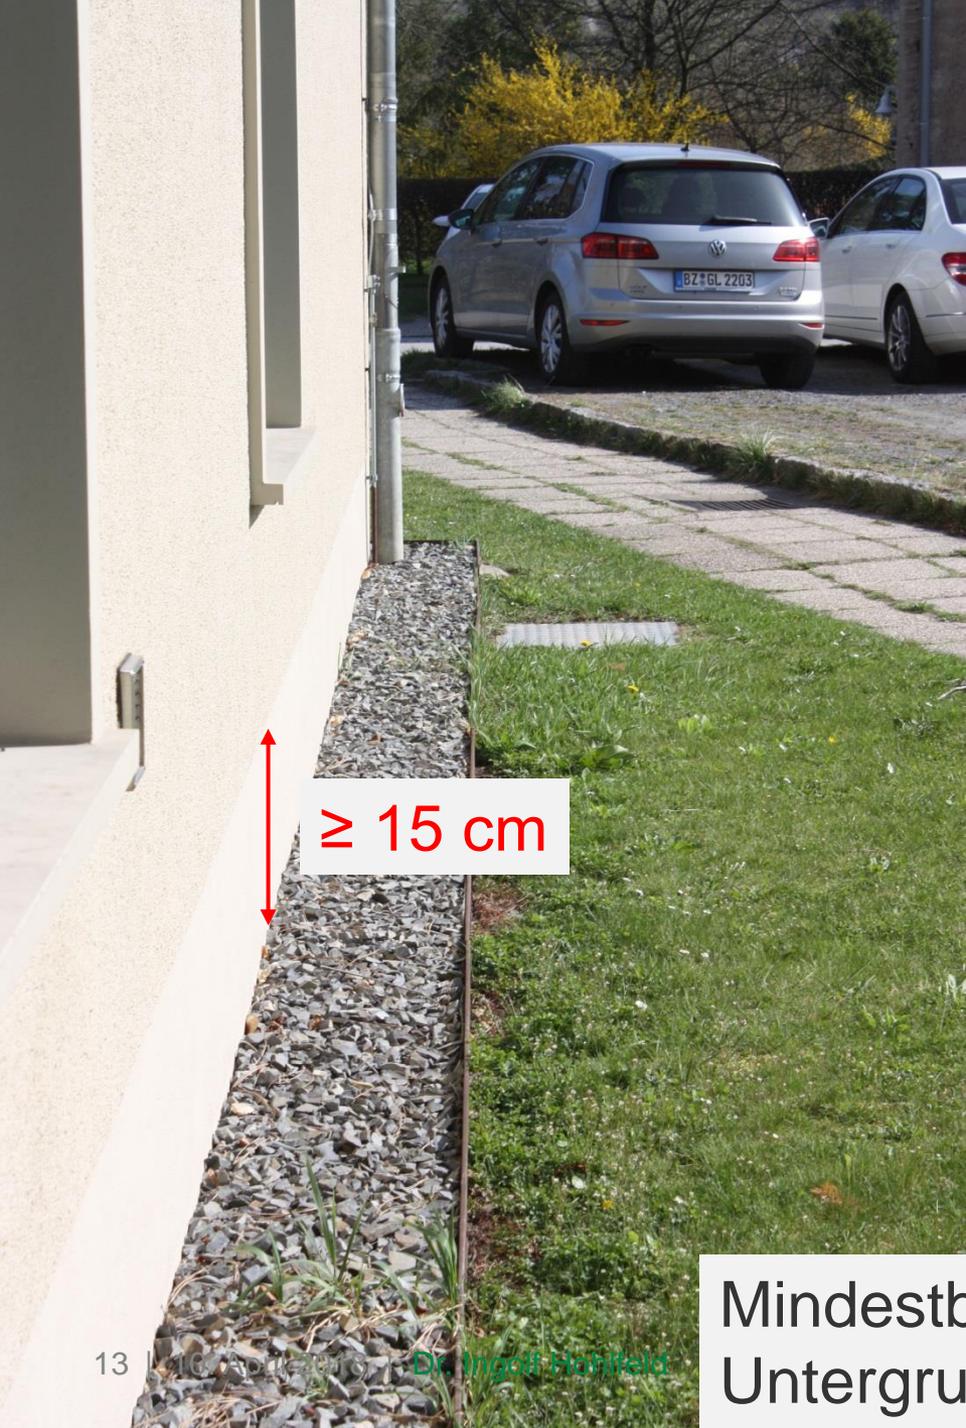
Spritzschutzstreifen nach FLL-Empfehlung

$\geq 15 \text{ cm}$

Mindestbreite 30 cm, Körnung 16/32 mm,
Untergrund ausreichend sickertfähig

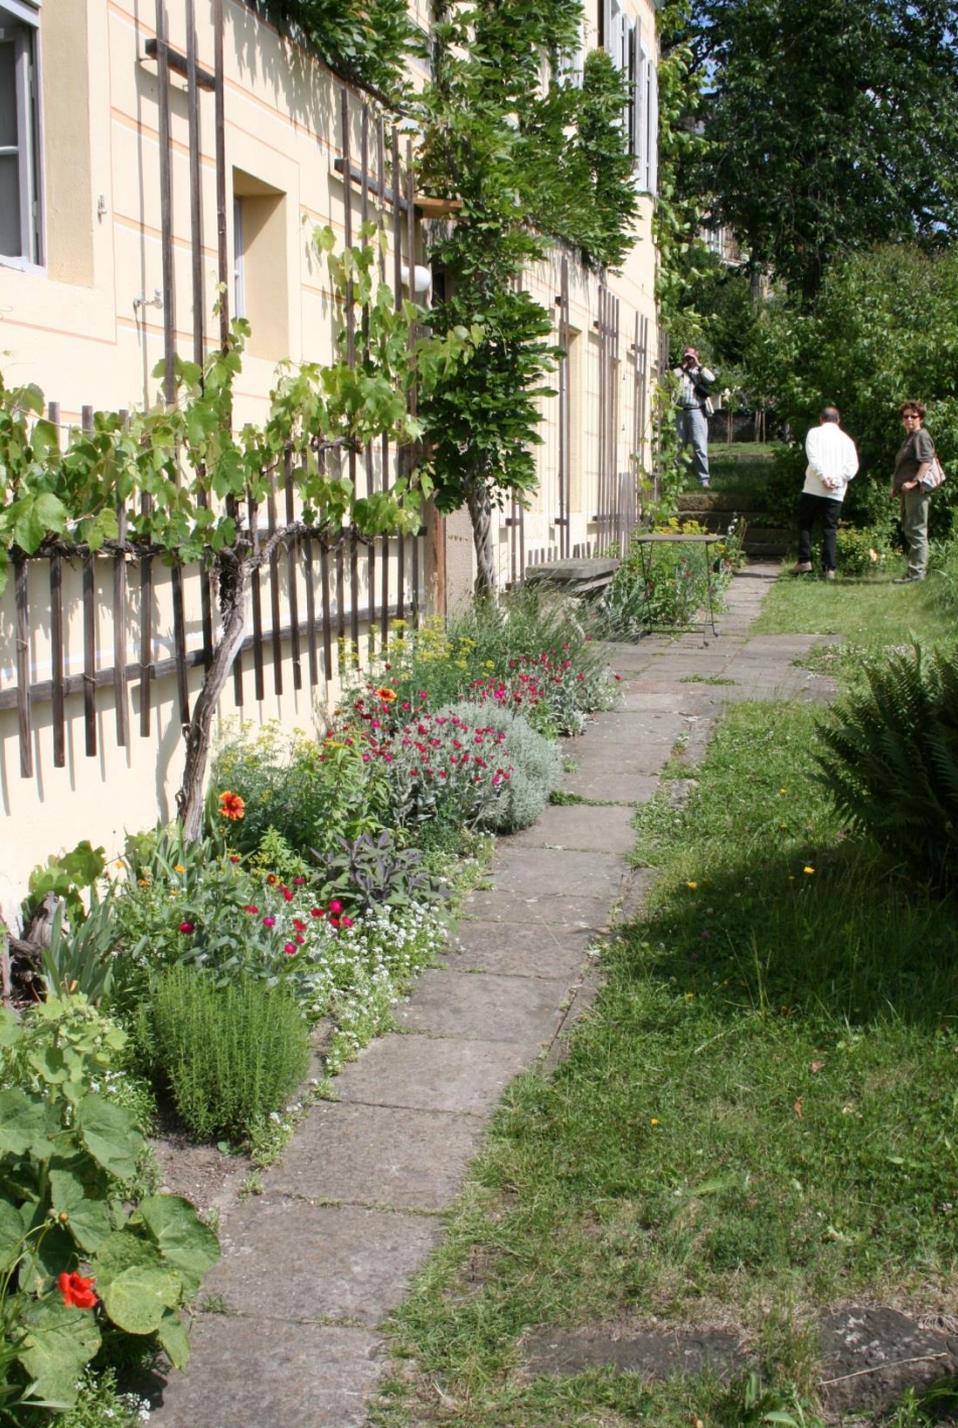
...viel schöner, leider raten Gutachter davon ab.

Kritisch könnten Beschädigungen der Dichtung bzw. der Dämmung bei modernen Gebäuden sein, z. B. durch Hacken im Beet. Außerdem wird die Verunreinigung der Fassade durch Spritzwasser befürchtet.

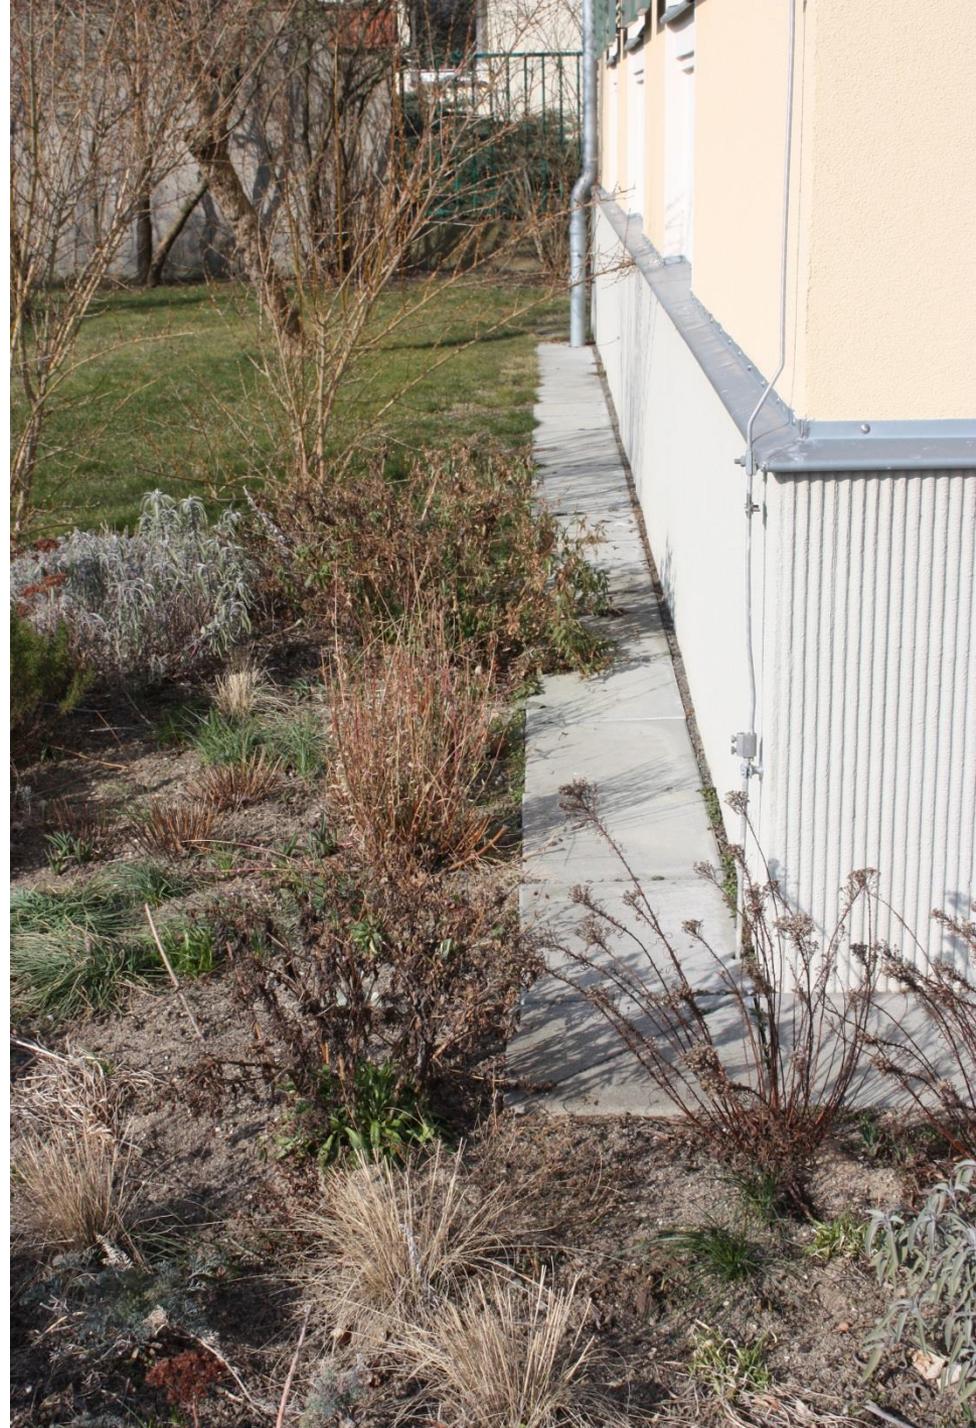
Das wäre eine gangbare Alternative nach den FLL-Empfehlungen.

- Mindestbreite des Plattenstreifens 30 cm.
- Gefälle der Platten $\geq 2,5 \%$
- Vor den Platten wäre noch eine Randeinfassung einzubauen.
- Bei der Pflanzung von Bäumen soll an der Randeinfassung noch eine Rhizomsperre bis mindestens 60 cm Tiefe eingebaut werden.

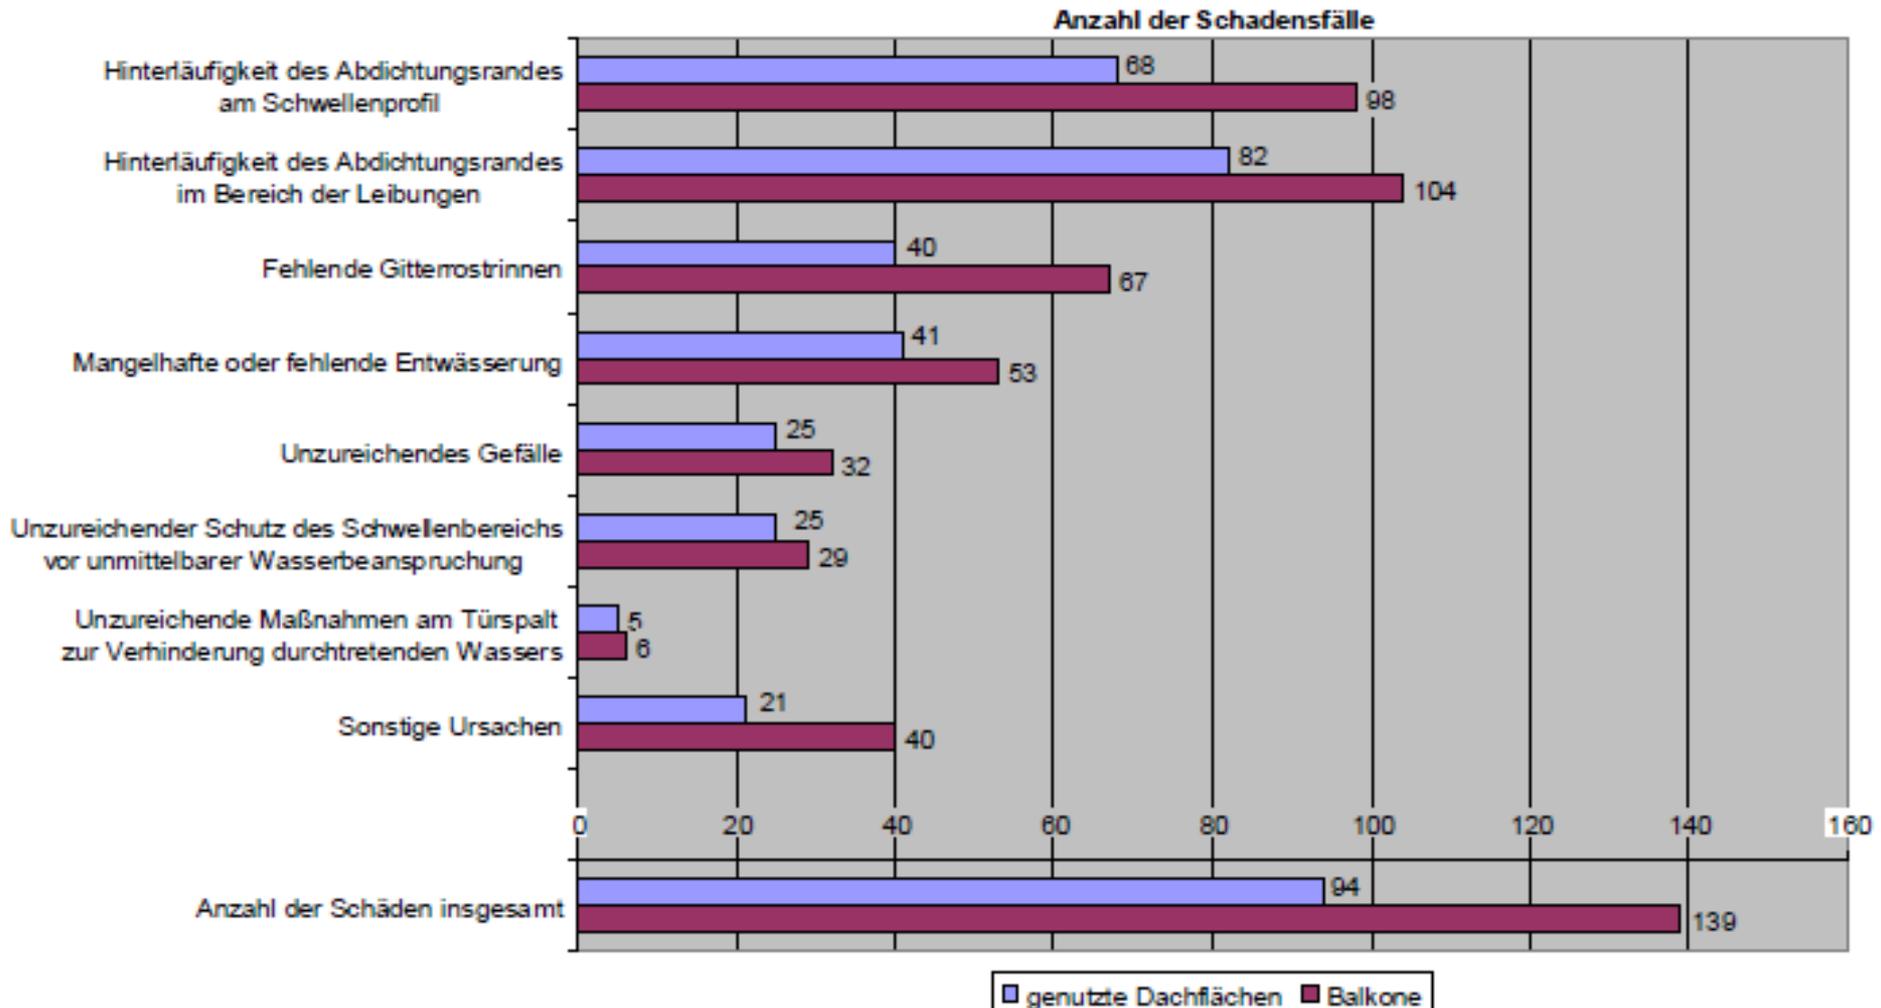
Umfrage unter Sachverständigen, Ursachenverteilung der Schäden an Außenschwellen (Mehrfachnennung möglich);
Quelle: FB „Schadenfreie, niveaugleiche Türschwellen“, AiBau Aachen

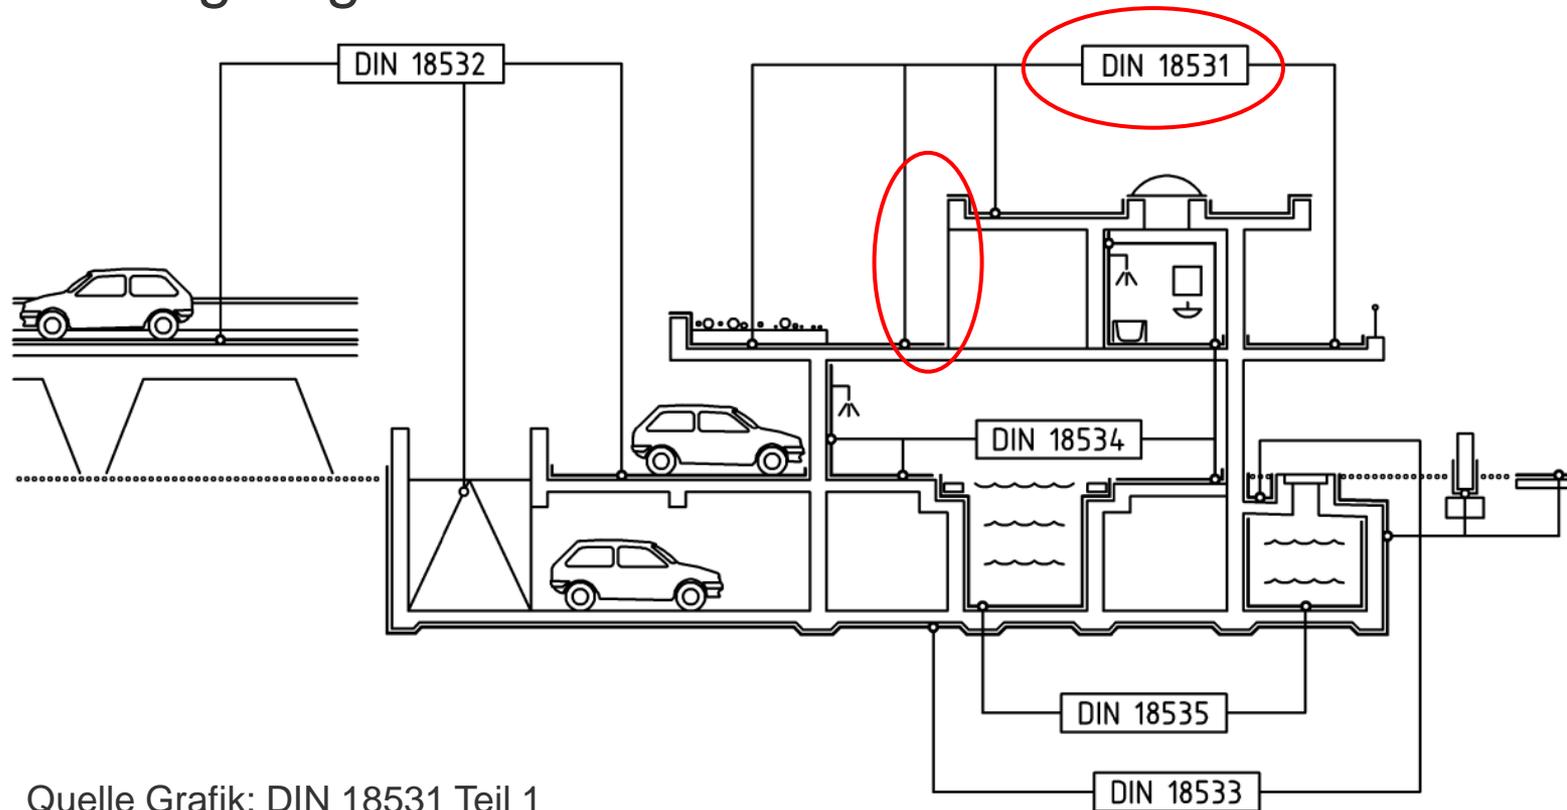
Quelle Grafik: DIN 18531 Teil 1

- DIN 18531 Abdichtung von Dächern sowie von Balkonen, Loggien und Laubengängen, Juli 2017
- Flachdachrichtlinie, Dezember 2016

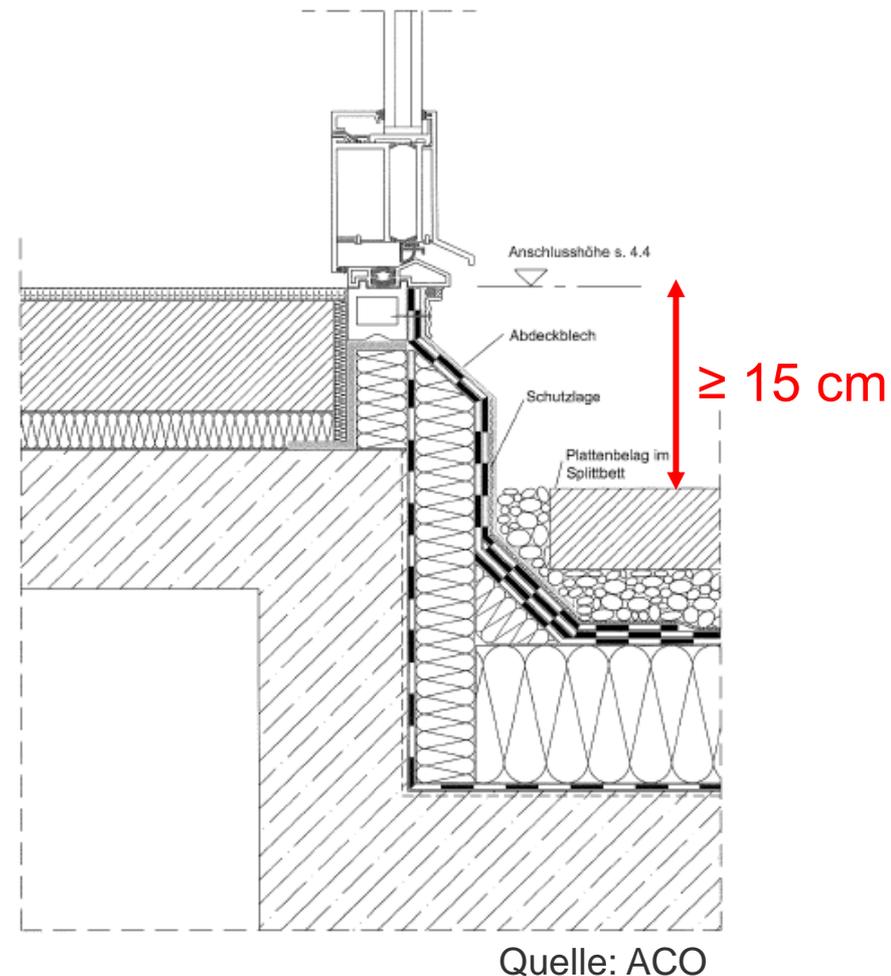
= Stolperfalle

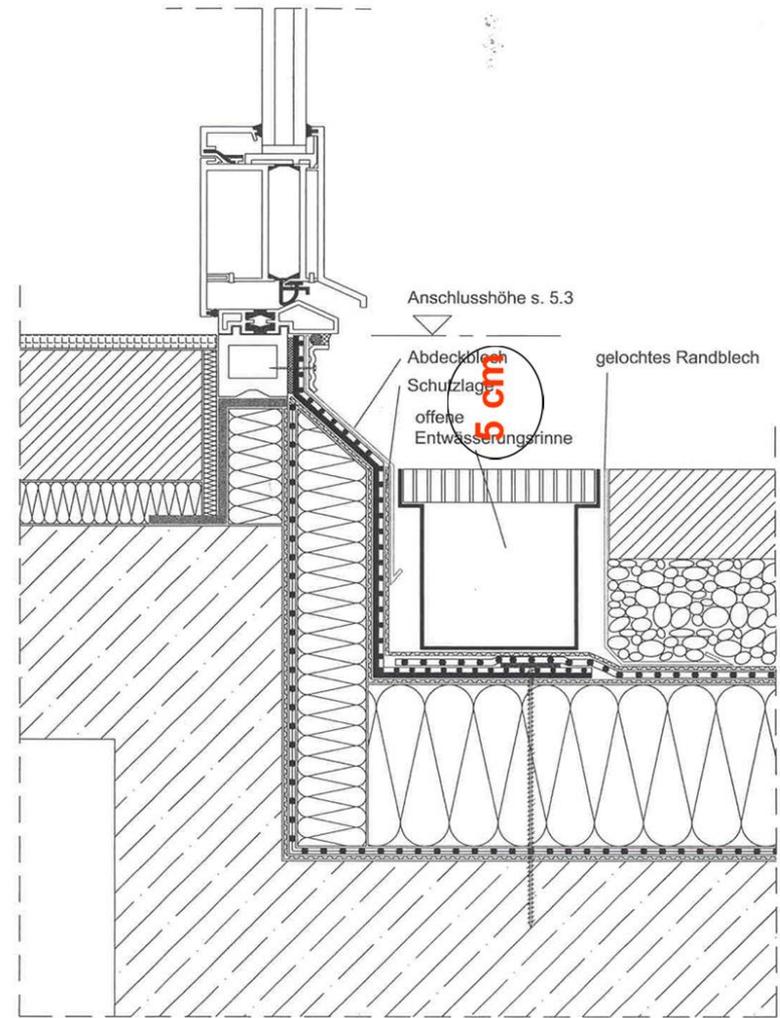
Quelle: ACO

„Eine Verringerung der Anschlusshöhe ist nur möglich, wenn im Belag unmittelbar vor der gesamten Türbreite durch Einbau einer Entwässerung die Wasserbelastung minimiert wird. Außerdem muss zu jeder Zeit ein einwandfreier Wasserablauf im Türbereich sichergestellt sein. Dazu kann im unmittelbaren Türbereich eine wannenbildende Entwässerungsrinne mit unmittelbarem Anschluss an die Entwässerung eingebaut werden. In solchen Fällen kann die Anschlusshöhe vom oberen Ende der Abdichtung bis zum Belag mindestens 0,05 m betragen.“

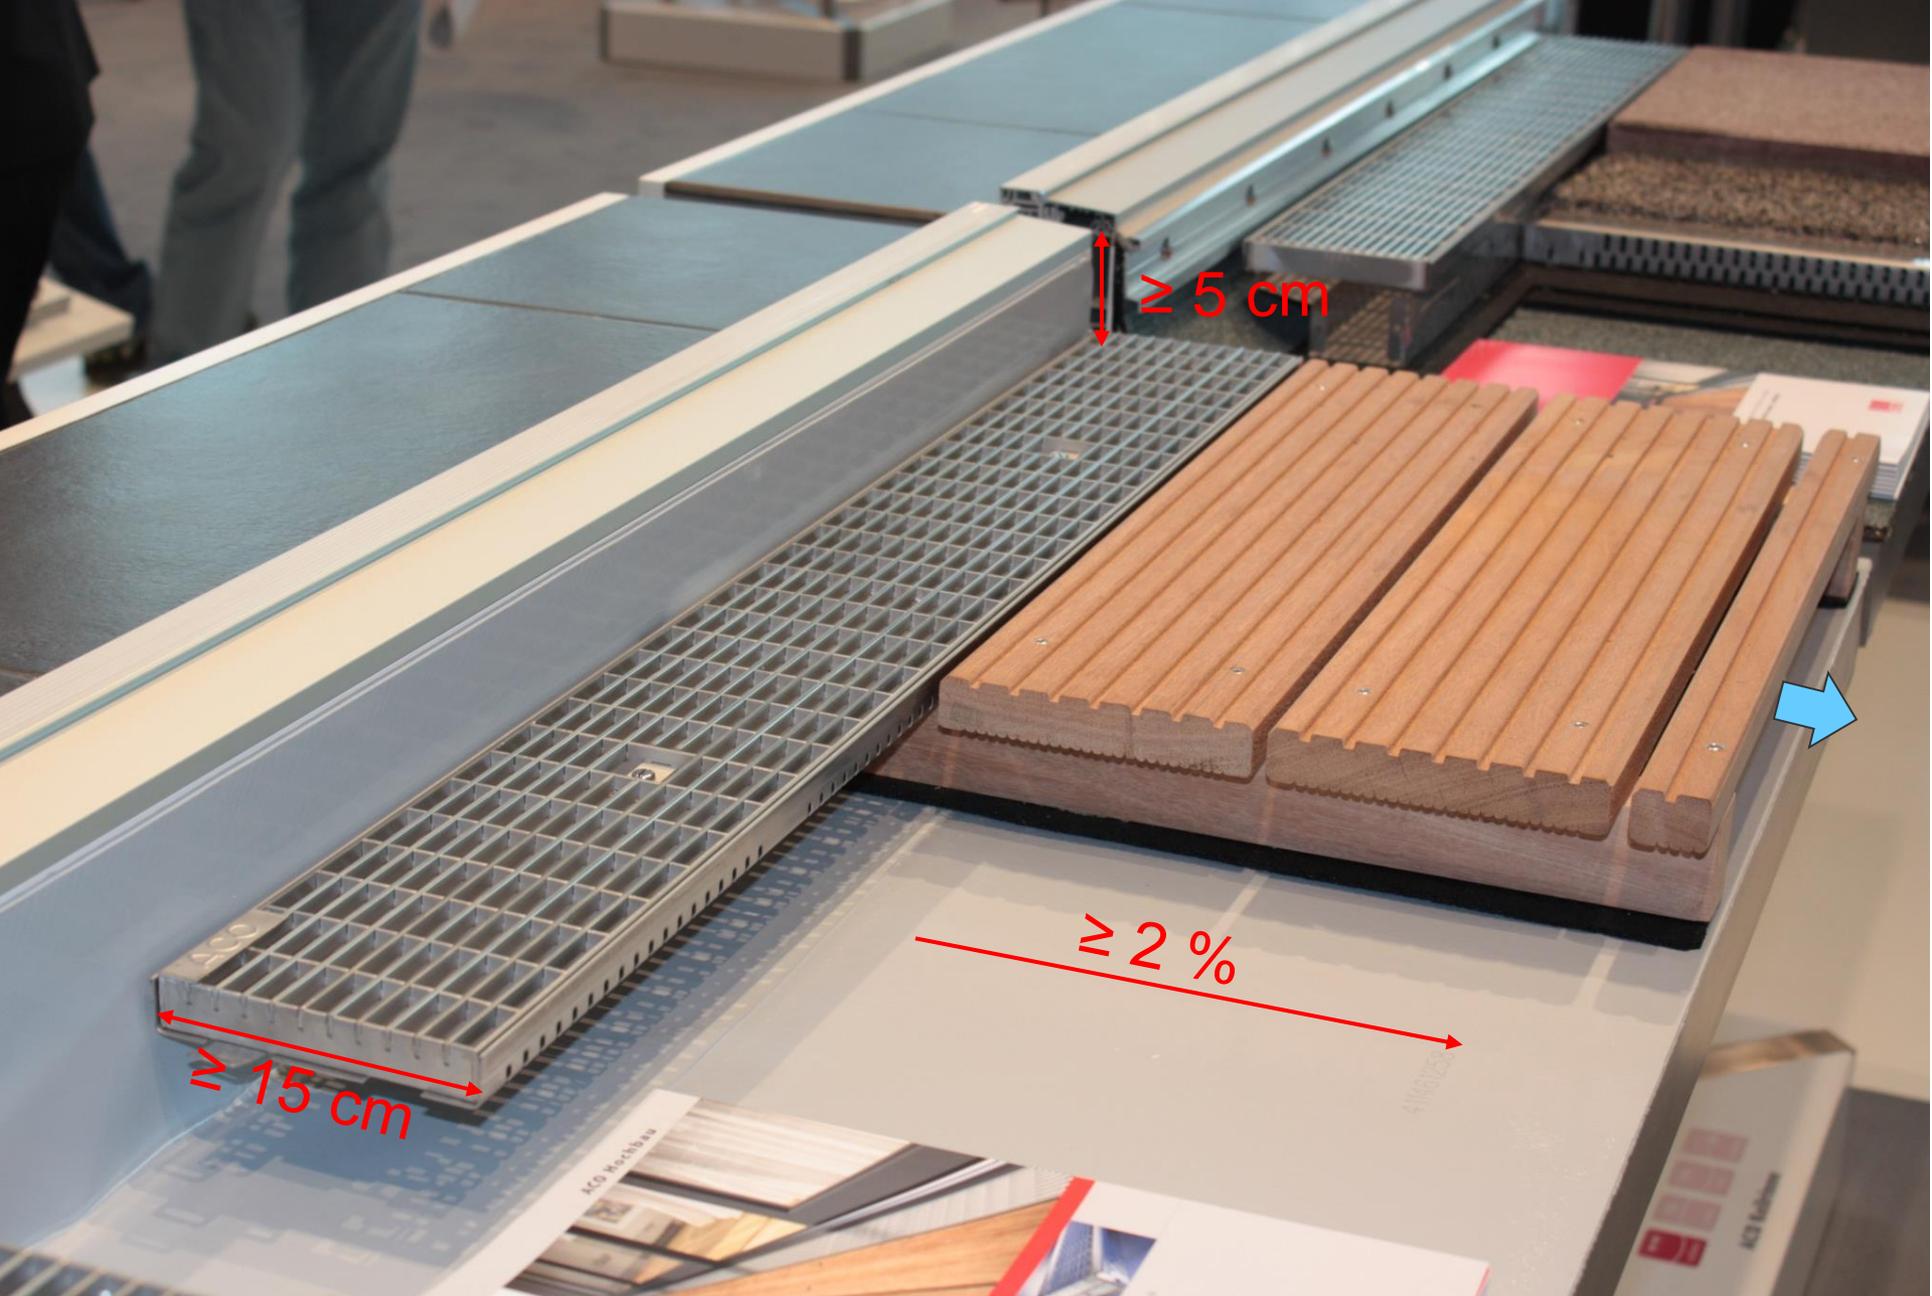
Prinzipiell: Belag auf Stelzen

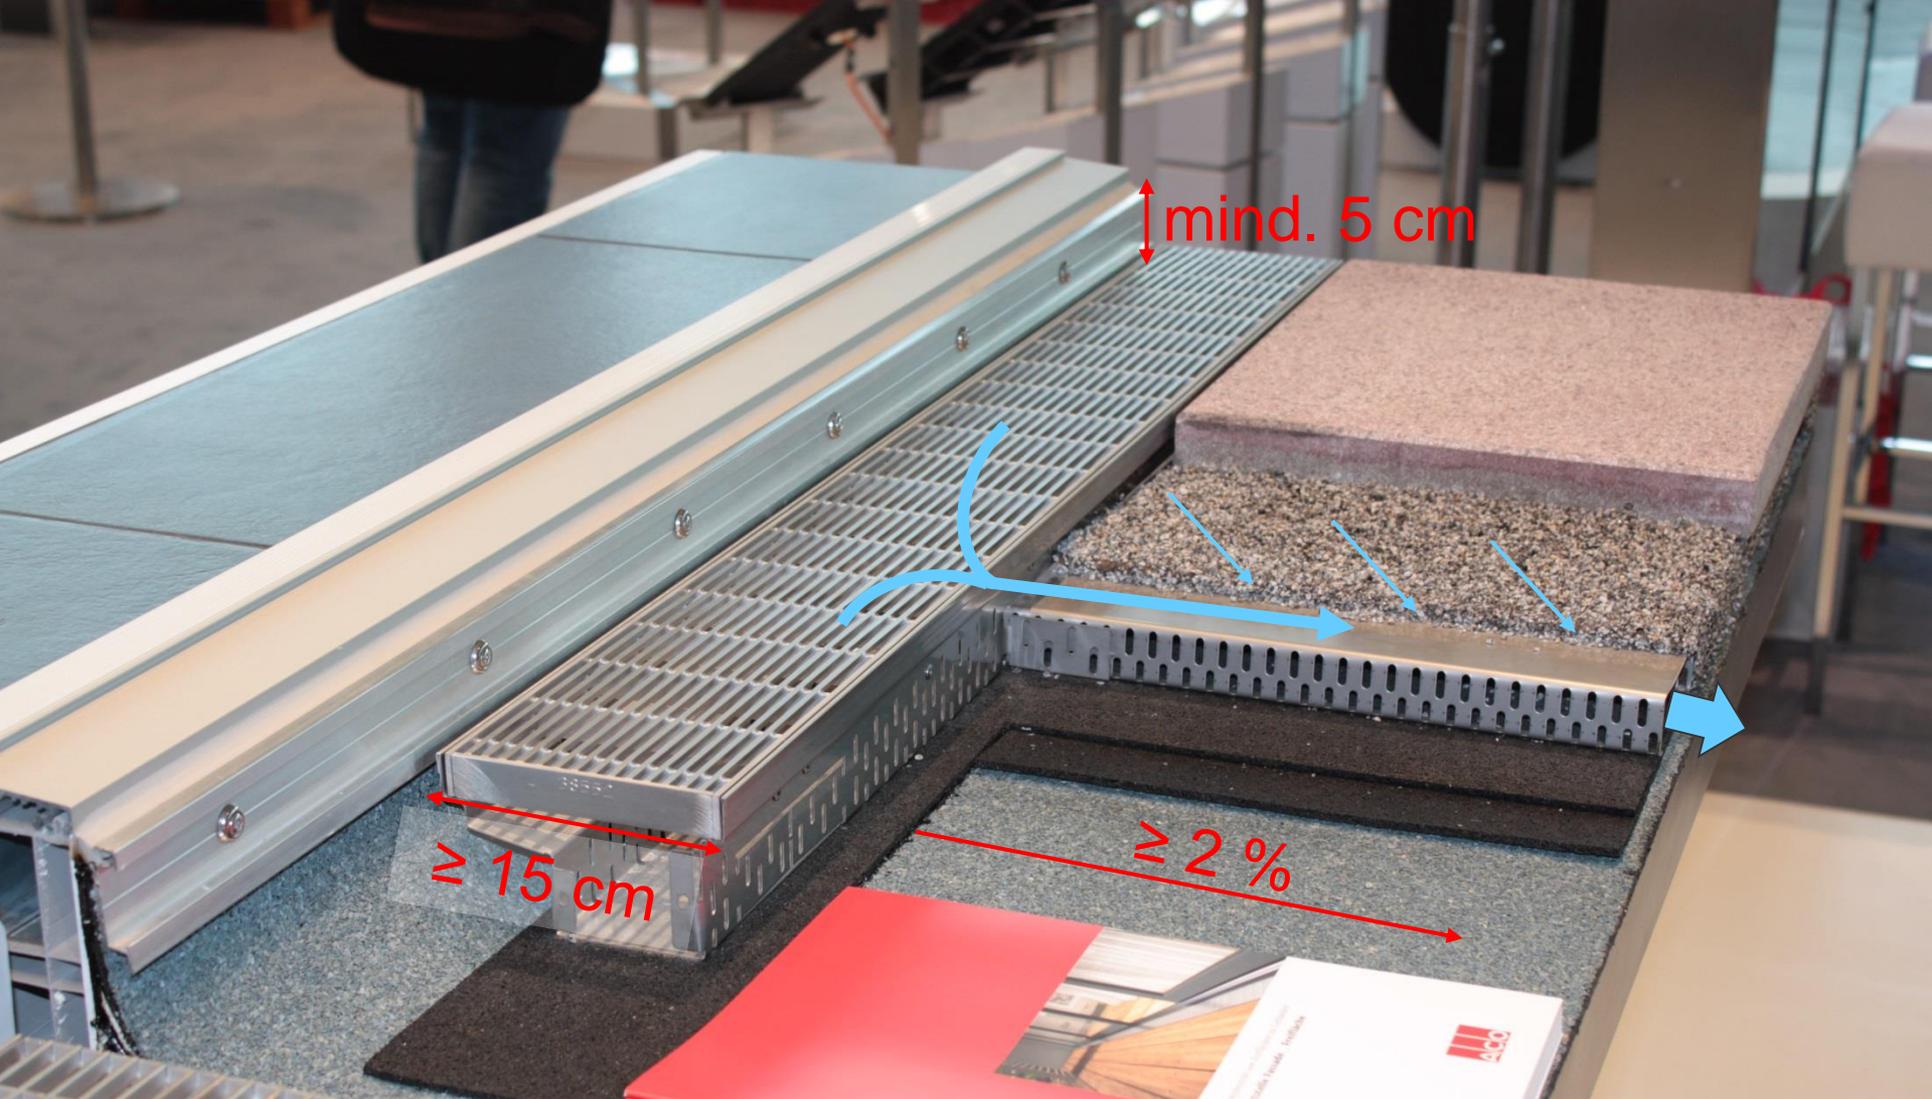
Die Stichkanäle sind nach jeweils 4 m mit Revisionschächten auszustatten, am besten in Verbindung mit einem Ablauf. Kritisch: Bei gebundenen Belägen kann es im Bereich der Stichkanäle zur Rissbildung kommen (Lanicca, 2013).

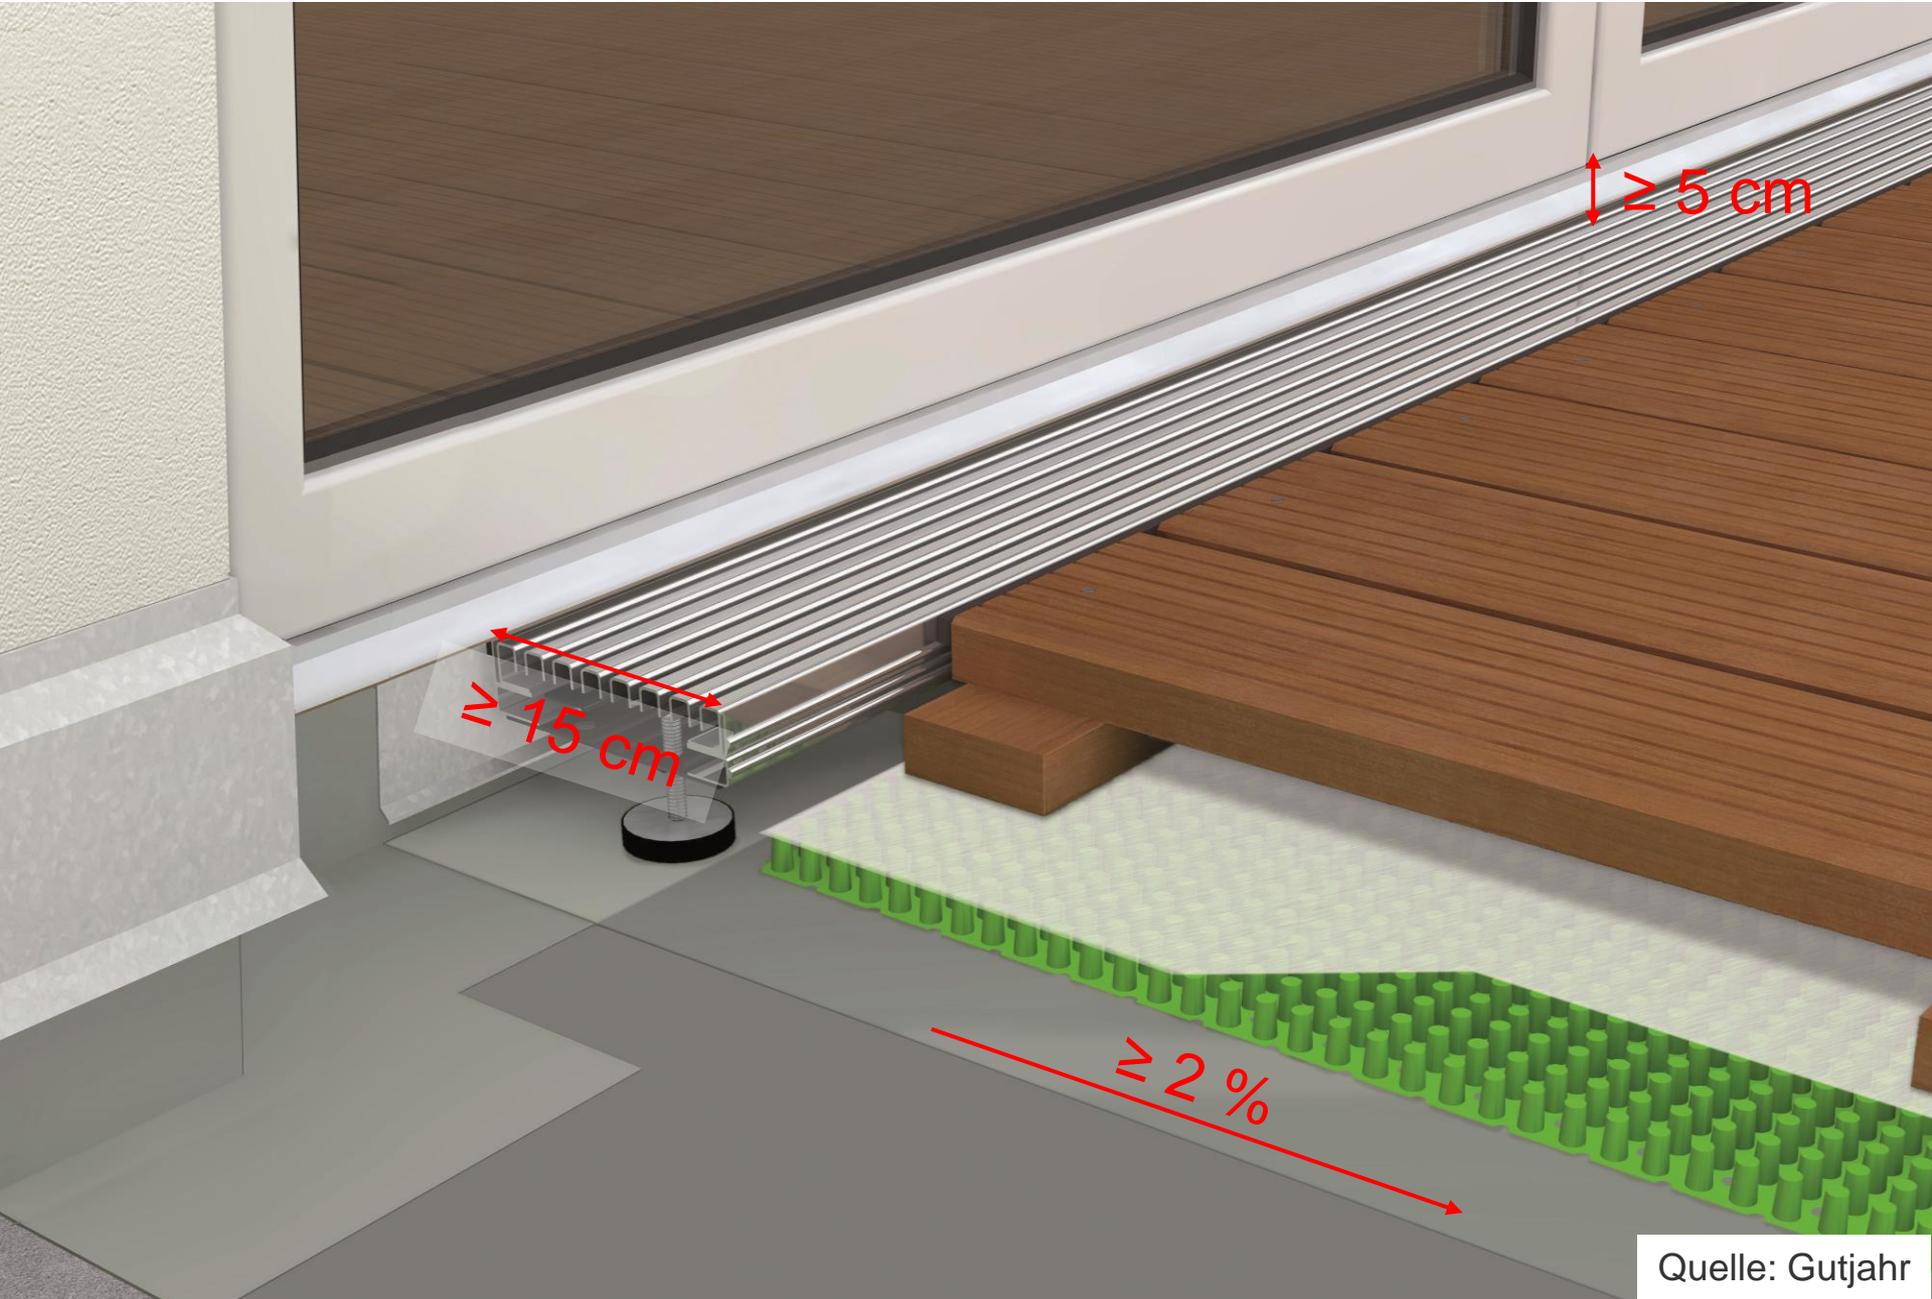
Quelle: Gutjahr

Kastenrinne in Kombination mit Dränmatte

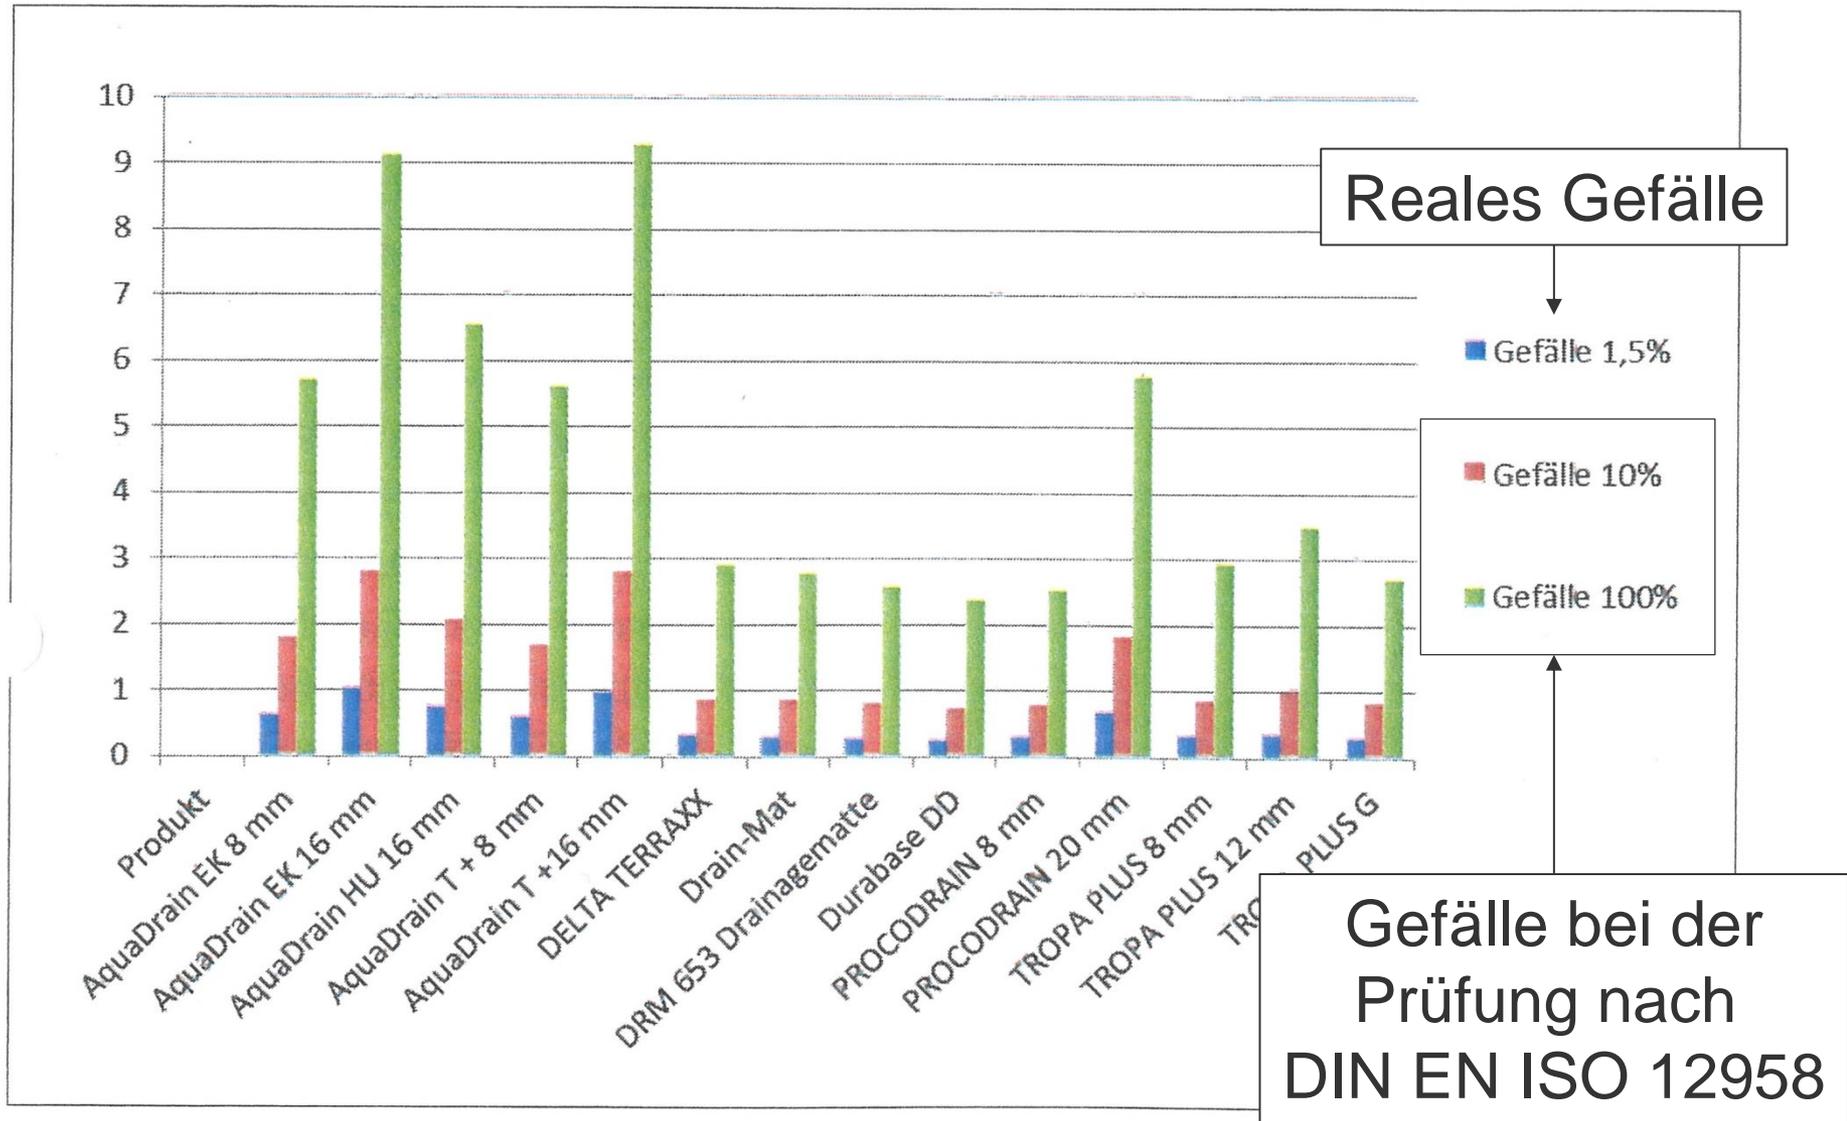
Graphik: Chr. Lennert (aus Lanicca, 2013)

Das Wasserableitvermögen der Dränmatten ist beim Einsatz mit realistischem Gefälle geringer als nach den Prüfwerten.

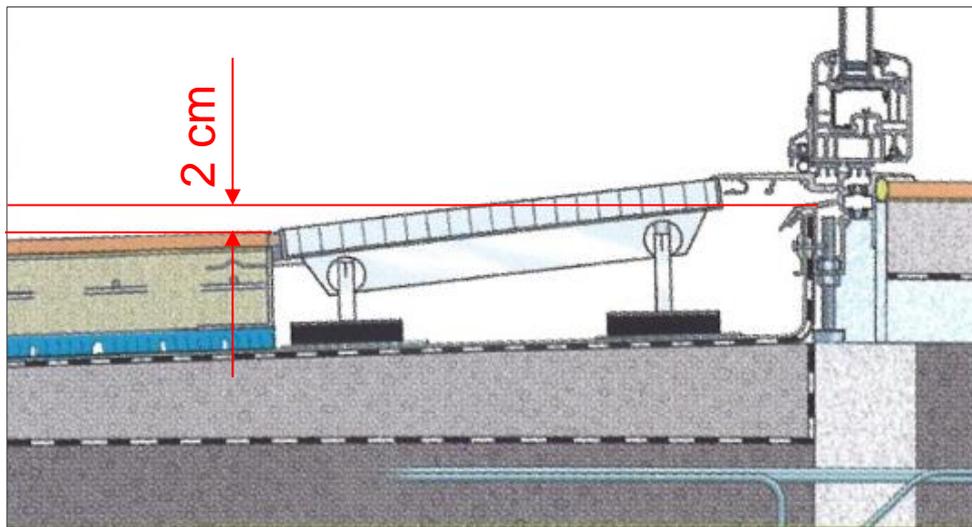
Quelle: Gutjahr

**Regelgerecht –
und barrierefrei.**

Die Rampenfunktion des Drainrostes schafft einen bequemen, stufenlosen, individuell einstellbaren Übergang zum Türelement.
