Anschlüsse von Freiflächen an Gebäude – Probleme und Lösungen

22. Pillnitzer Galabautag

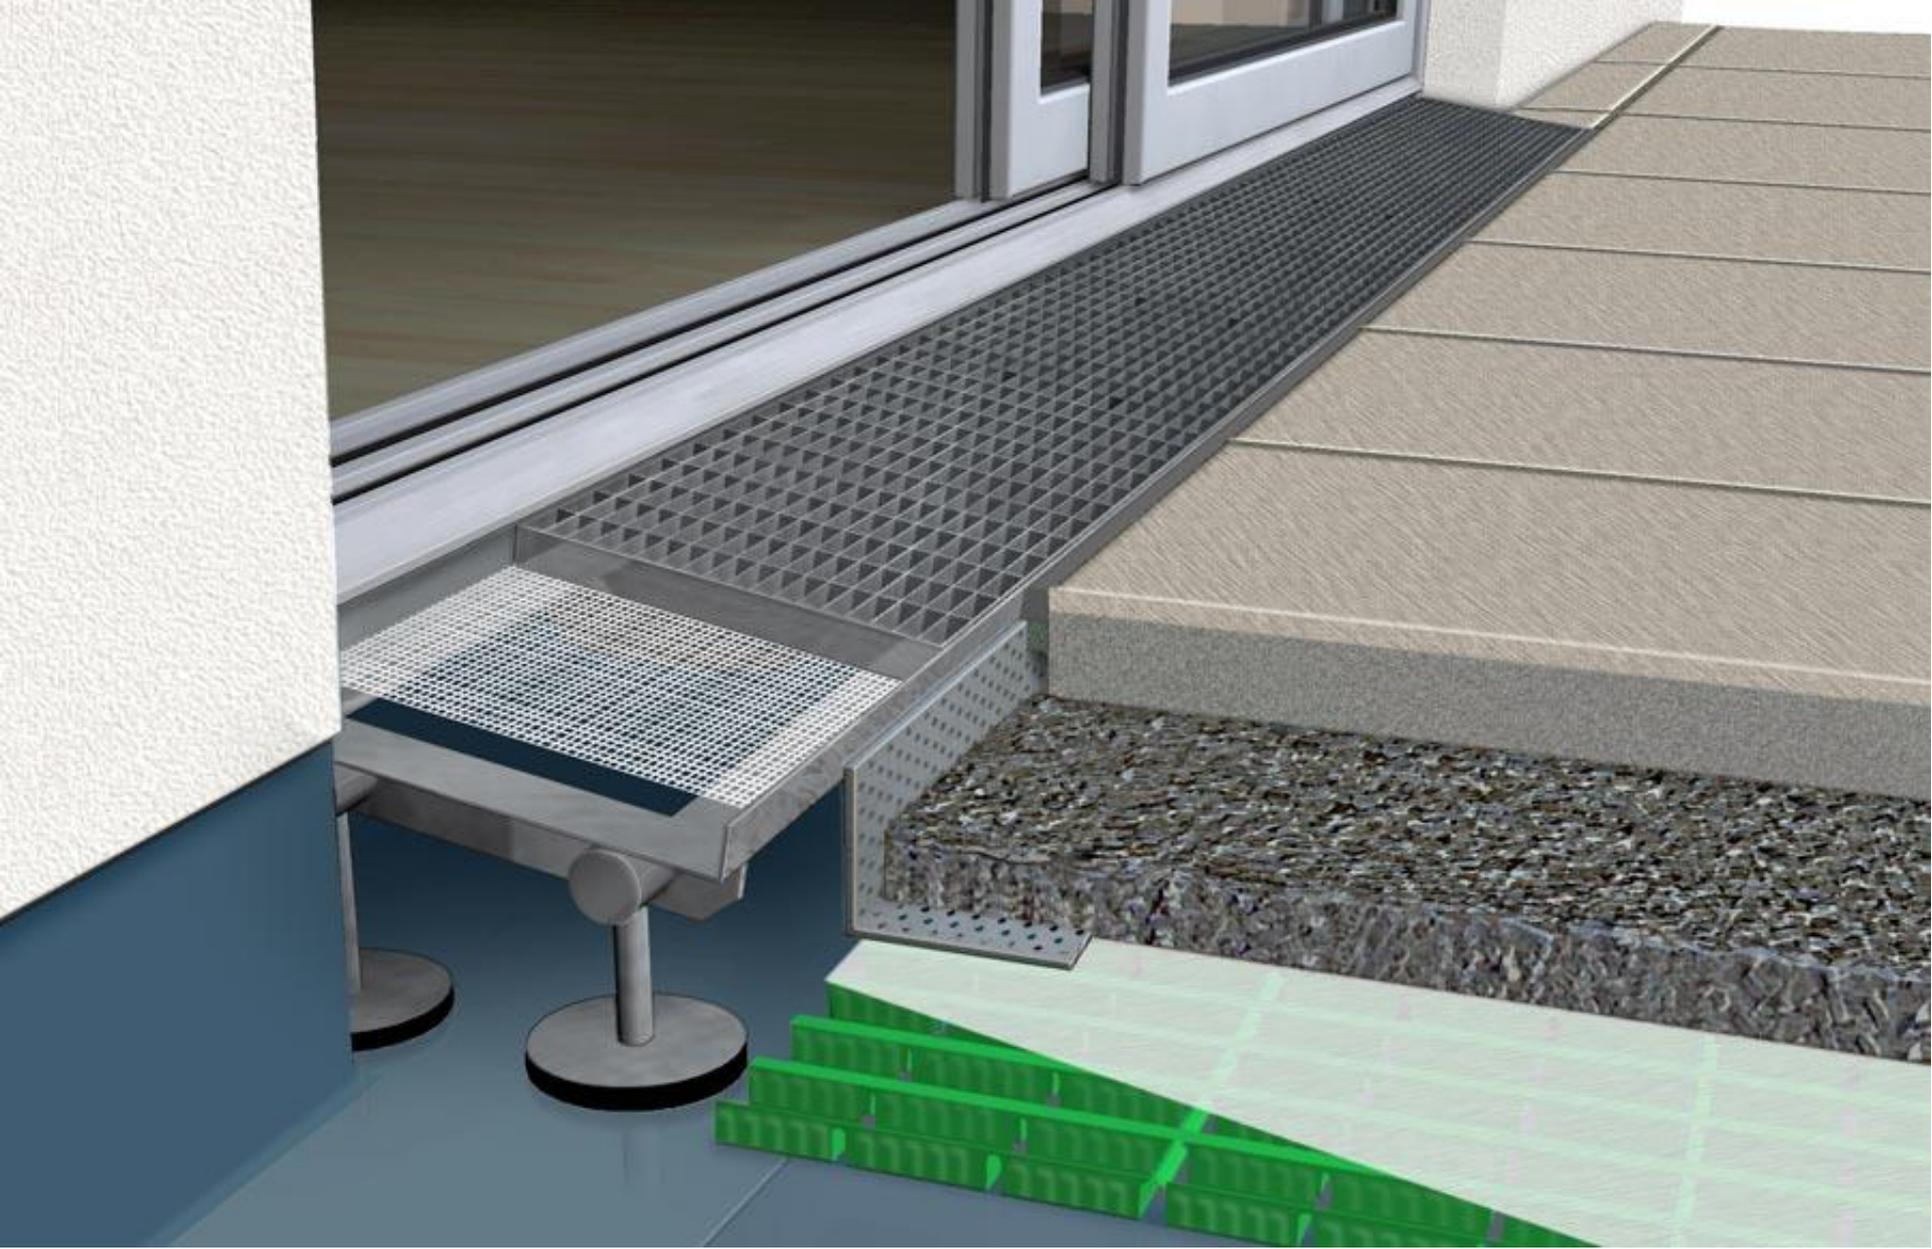
Beispiel AquaDrain BF Flex von Gutjahr

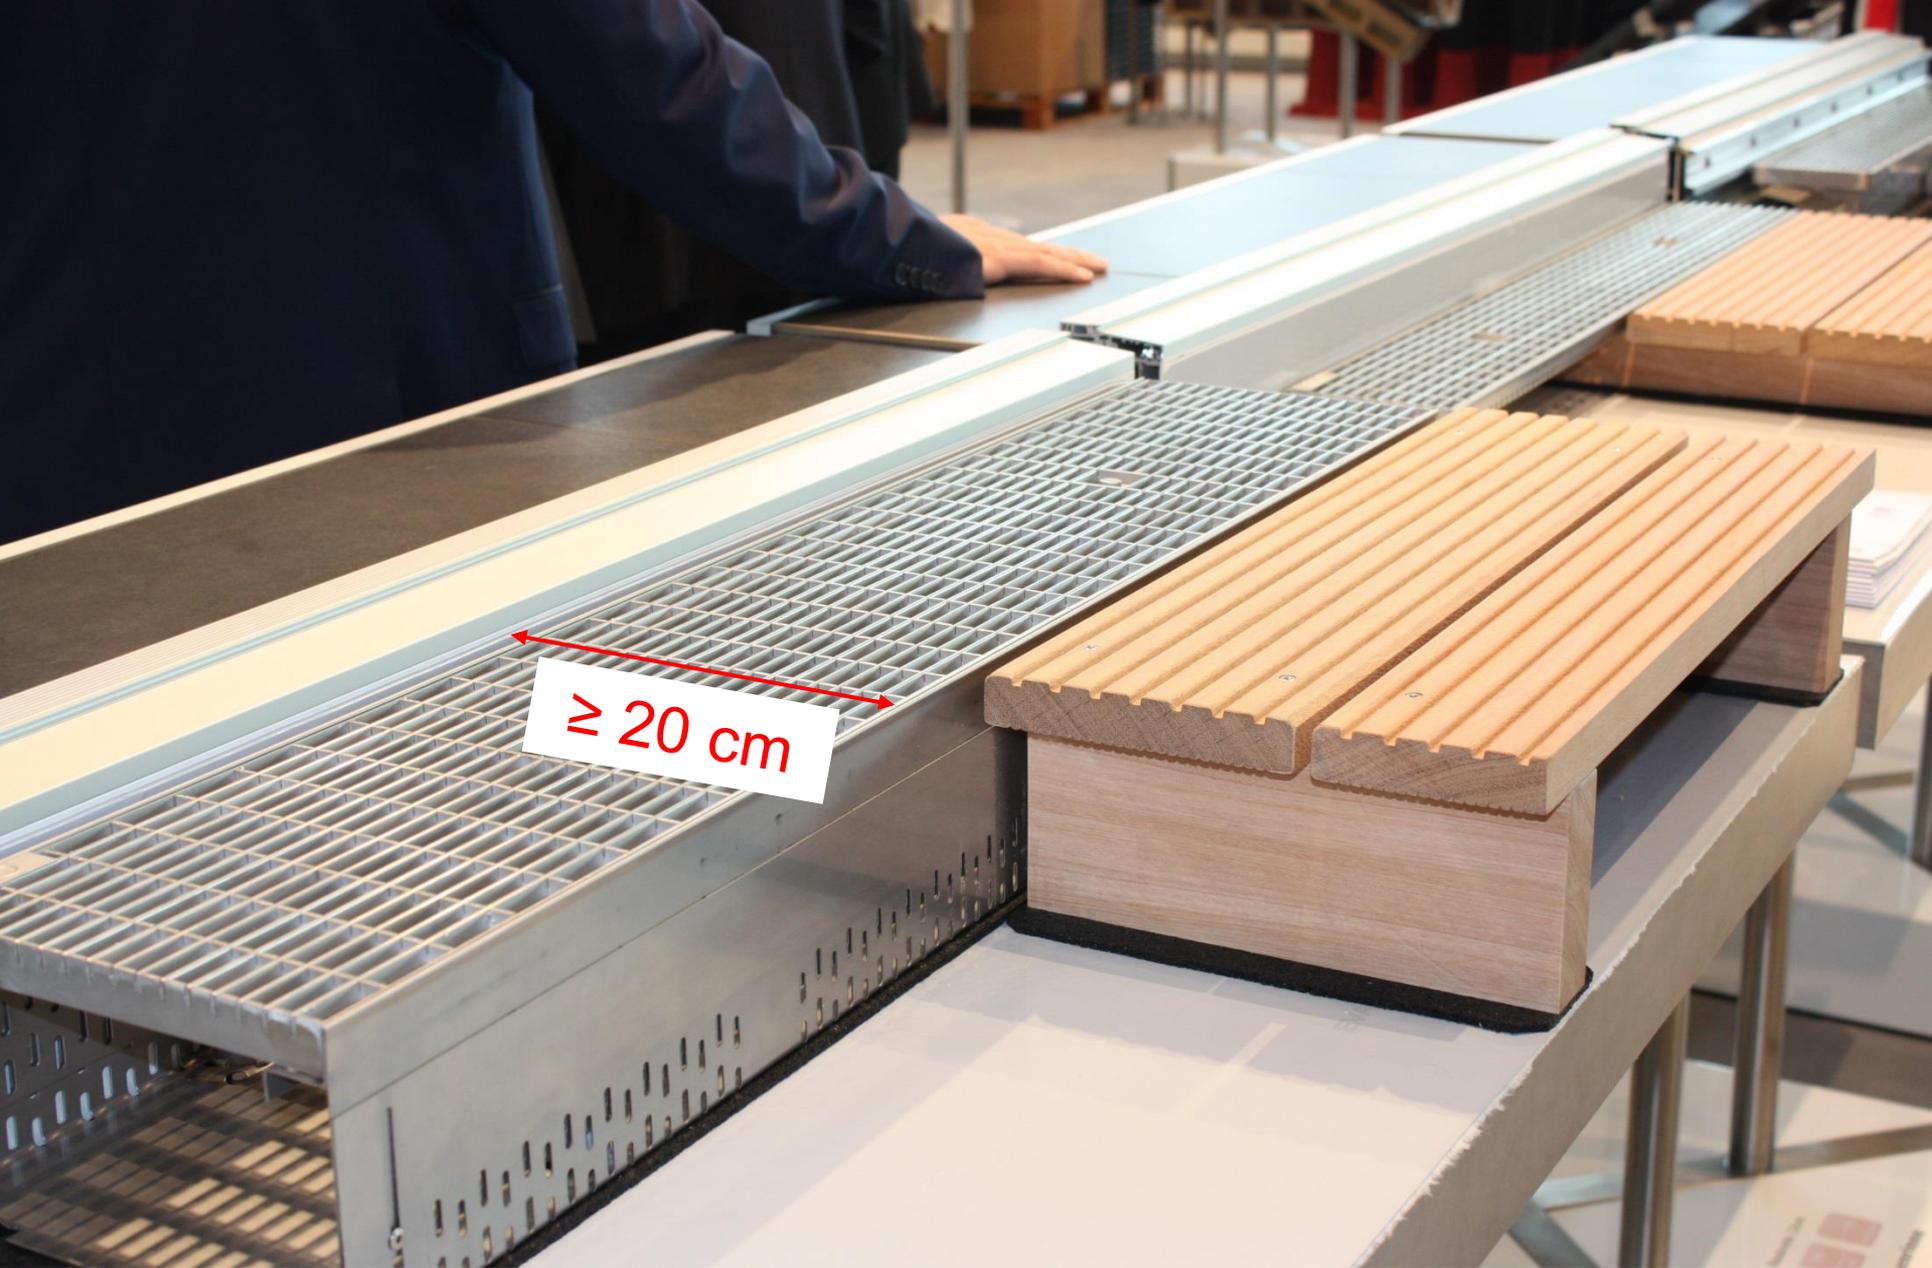
ACO empfiehlt mindestens 20 cm Rinnenbreite

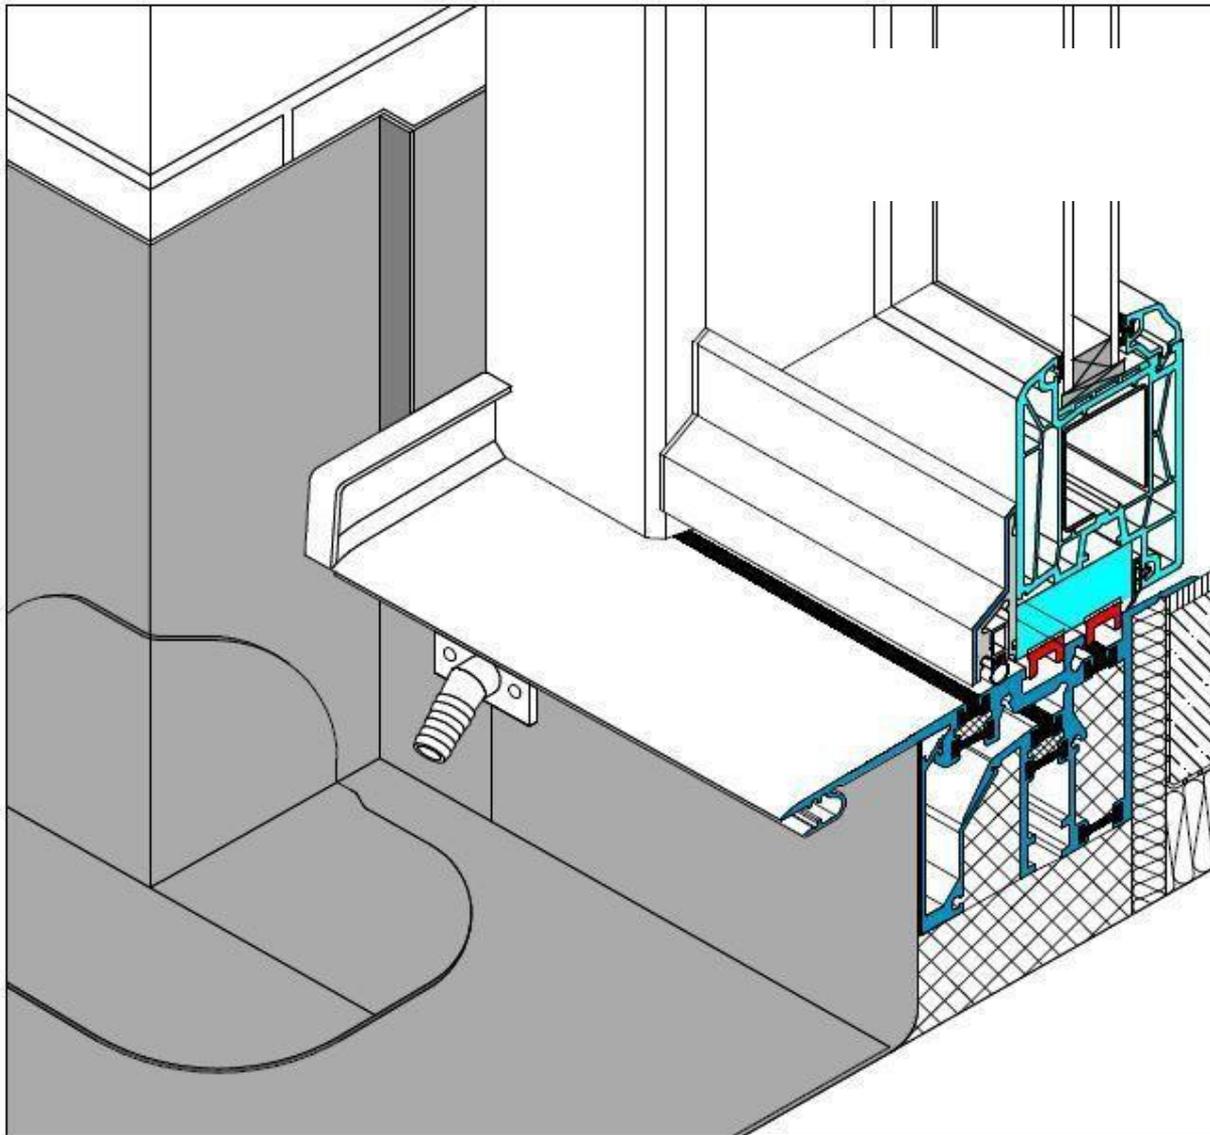
Quelle: Bundesbaublatt

Sorgfältige handwerklich Abdichtung einer Terrassentür

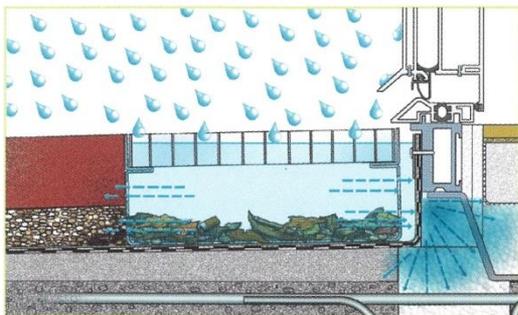
Bei Drainrosten ohne Schmutzgitter kann die Entwässerungsleistung durch hereinfallenden Schmutz erheblich beeinträchtigt werden. Ein Rückstau führt zu hinterläufigem Wasser mit Feuchteschaden.

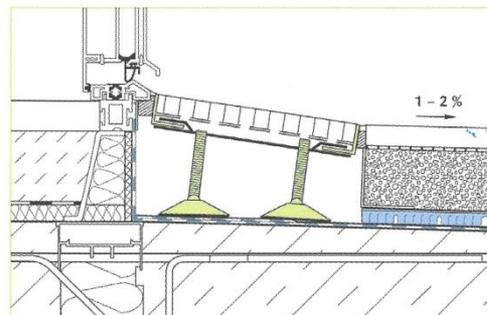
Der Drainrost AquaDrain® BF-FLEX ermöglicht mithilfe des Kugelkopfdrehfußes den Einbau als rampenartige Schräge, so dass die Oberkante der am Türelement angeflanschten Abdichtung nicht mehr unter der Oberkante des Belages liegt. Ergebnis: Hinterläufigkeit der Abdichtung durch Rückstau wird ausgeschlossen.

AquaDrain® BF-FLEX Drainroste sind mit ihrer optimalen Gitterauf-
lage, einem eingebauten Schmutzgitter und der patentierten
Rampenfunktion speziell für barrierefreie Übergänge entwickelt.
-> siehe Seite 16/17

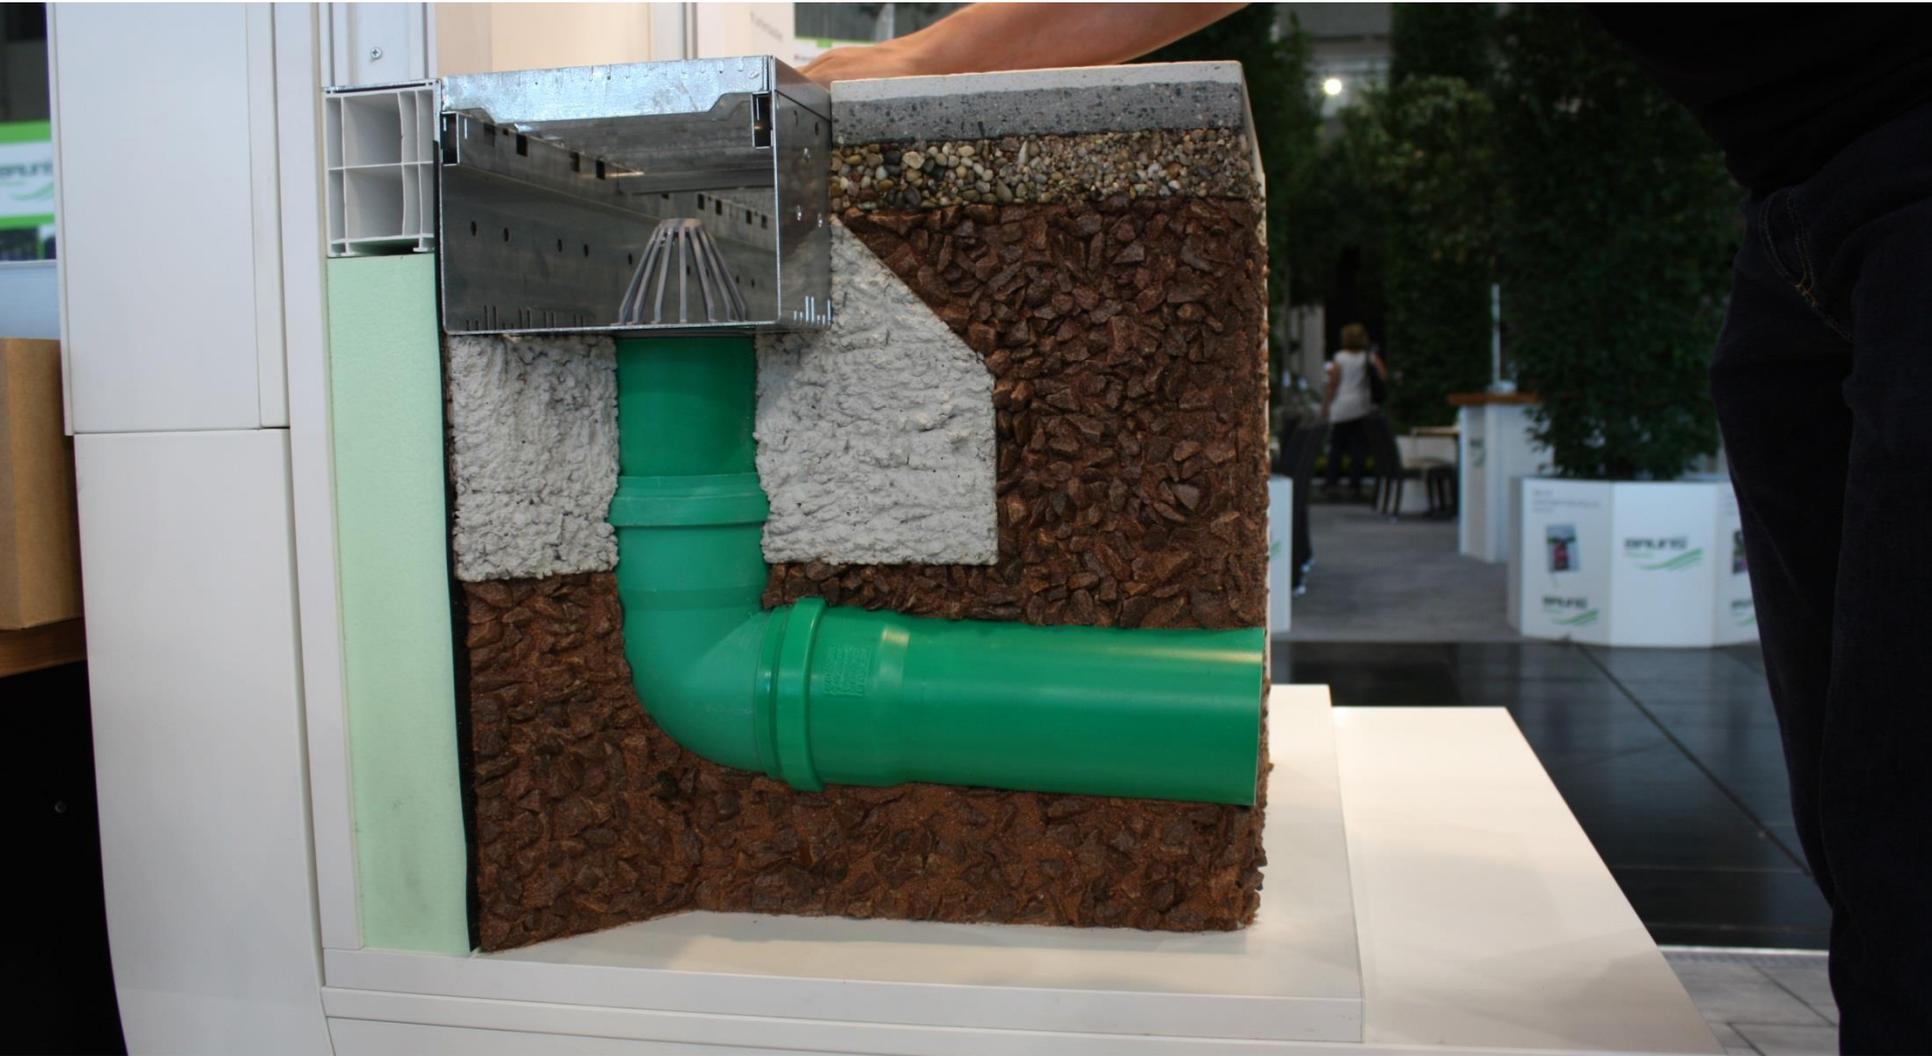
Terrassen, die unmittelbar mit Tragschicht und Bettung auf unversiegeltem Baugrund aufliegen

Wasser nicht in die Baugrubenverfüllung versickern lassen, sondern ableiten!

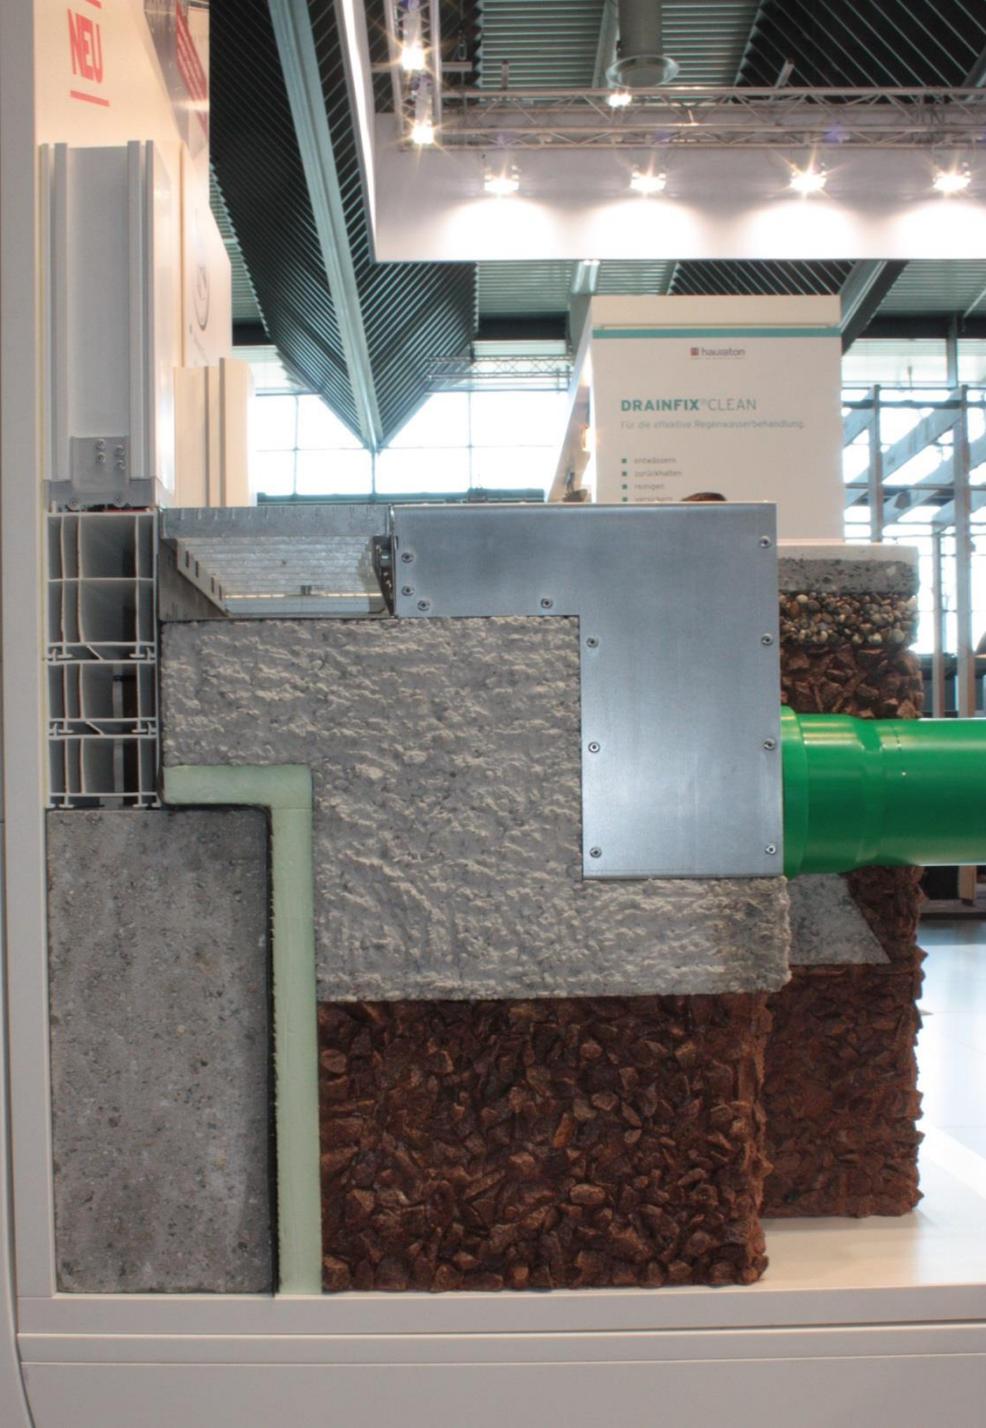
Lösung für Gebäude
mit Wärmedämmung
im Kellerbereich
